PROJETO DE REFORMA E REQUALIFICAÇÃO DE ESPAÇO PARA SALAS DE AULA NO CENTRO EDUCACIONAL MONTEIRO LOBATO

ENDEREÇO:
 RUA ELOI LUIZ DADAN, Nº 815, BAIRRO BELA VISTA, MARAVILHA - SC

CONTÉUDO:
 PLANTA BAIXA - ÁREA A SER REFORMADA - DETALHAMENTOS

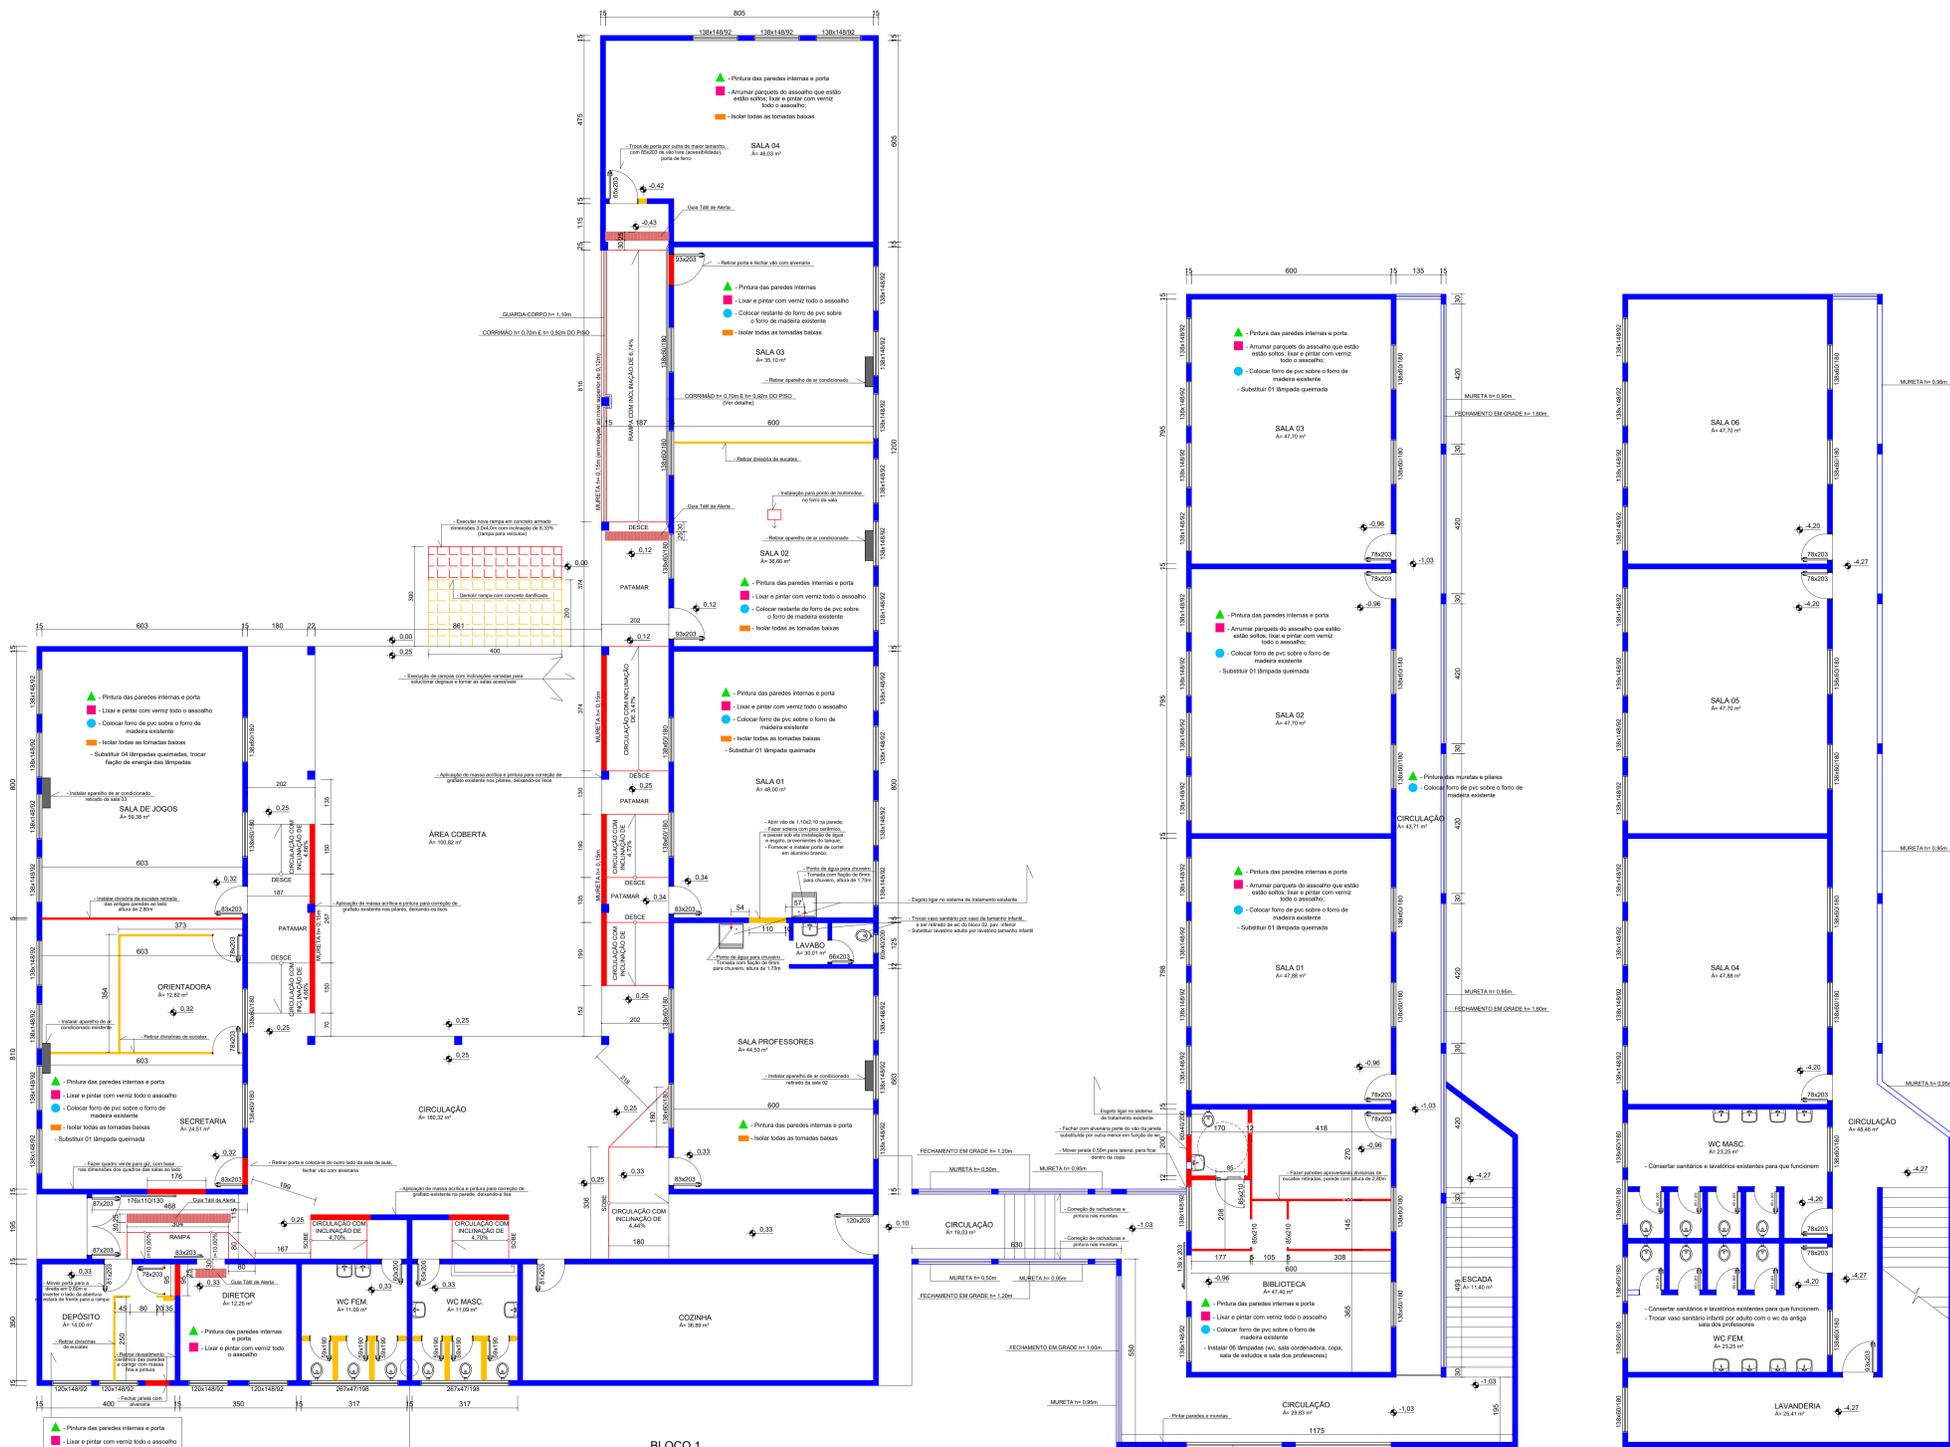
PLANTA BAIXA - Área a ser Reformada
 877,37 m²
 ESCALA: 1:75

A INCLINAÇÃO TRANSVERSAL DA SUPERFÍCIE DEVE SER DE ATÉ 2% PARA PISOS INTERNOS E ATÉ 3% PARA PISOS EXTERNOS. A INCLINAÇÃO LONGITUDINAL DA SUPERFÍCIE DEVE SER INFERIOR 5%. CONFORME NBR 9050/2015, ITEM 6.3.3

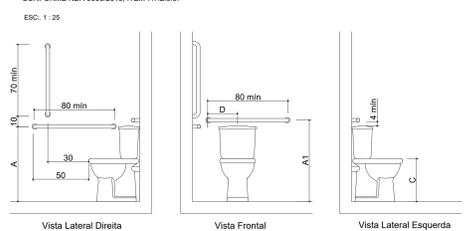
DETALHES ACESSIBILIDADE
 ESCALA: 1:25

BACIA COM CAIXA ACOPLADA COM BARRAS DE APOIO AO FUNDO E A 90° NA PAREDE LATERAL CONFORME NBR 9050/2015, ITEM 7.7.2.3.3.

DETALHAMENTO DAS BARRAS DE APOIO CONFORME NBR 9050/2015, ITEM 7.6.3 ANEXO C.

DETALHAMENTO DA BARRA DE APOIO LATERAL PARA LAVATÓRIO CONFORME NBR 9050/2015, ITEM 7.8.1 E ANEXO C.
